Banco de capacitores 34.5 kV, 30 MVAR en 4 pasos St. Joseph Wind Farm Manitoba, Canadá

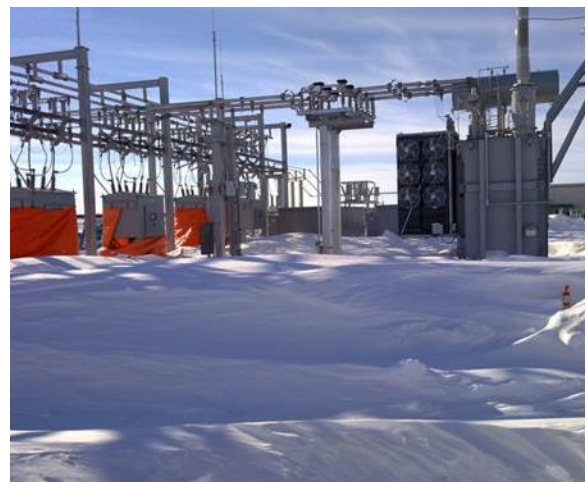
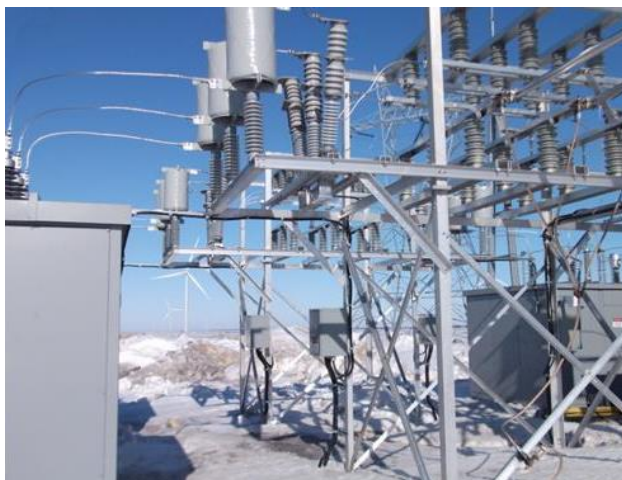
El diseño final fue un compromiso entre acometida aérea en estructura de aluminio conteniendo buses, aisladores, desconectadores y reactores limitadores de corriente de energización y del cual parte hacia cuatro gabinetes N3R con acometida aérea por medio de bushing pasamuro a los capacitores alojados dentro del mismo, debido a la presencia de electrónica de potencia este mismo gabinete cuenta con espacio para reactores sintonizados que en un futuro y de ser el caso se podrían añadir y así el banco suministrado se convertiría en un filtro de armónicas. Como parte integral del equipo se proporcionó un panel de control, con 2 relevadores para protección por falla en neutro de los arreglos los

cuales se diseñaron como estrella flotante, y un relevador principal como el cerebro de la lógica de operación y de las variables que envía el SCADA para tener un perfil de voltaje constante.
